# Astudiaeth Achos Cynllun Rheoli Perygl Llifogydd Llanelwy – CA2/3

## Llanelwy

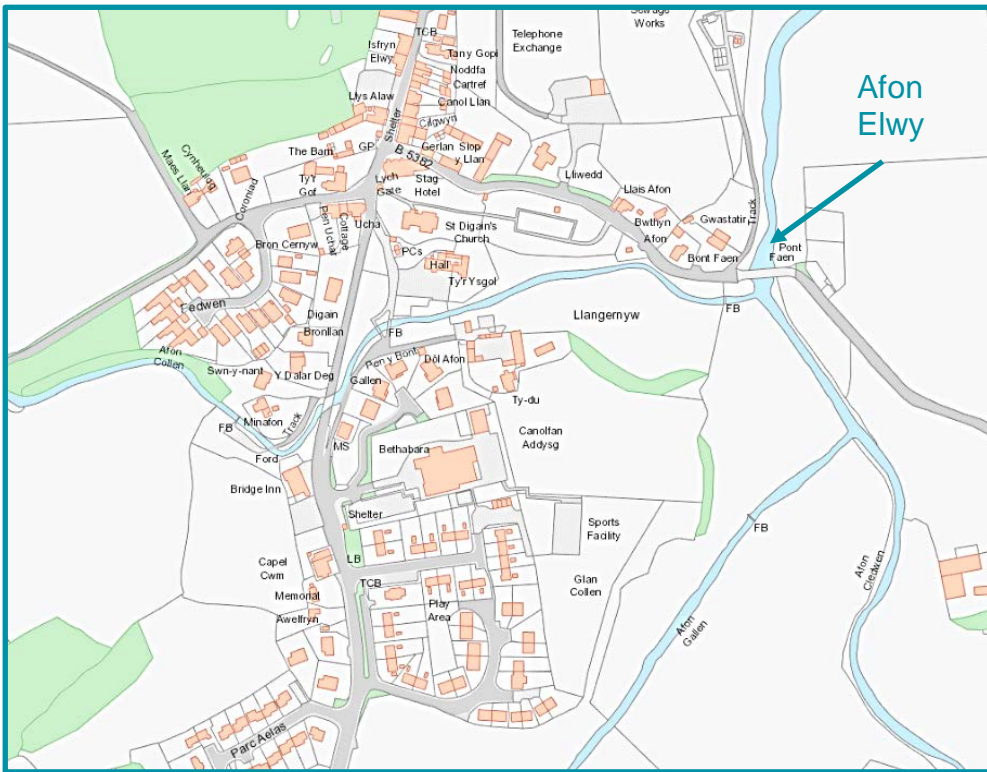
**Ffigur 1 – map yn dangos Afonydd Gallen, Collen a Chledwen yn cydgyfeirio yn Llangernyw i ffurfio Afon Elwy**

Daw Afon Elwy, un o lednentydd Afon Clwyd, i fodolaeth ym mhentref Llangernyw (i'r de-orllewin o Lanelwy) wrth i dair afon gydgyfeirio i ffurfio Afon Elwy - sef Afon Gallen, Afon Collen ac Afon Cleddwen - gweler **Ffigur 1**.

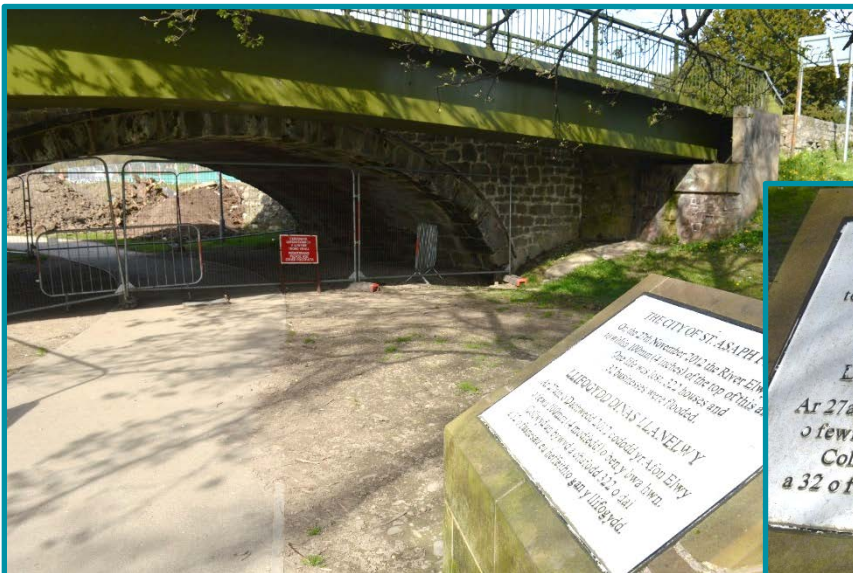
Ffigur 9 – Uchod – gwaith yn mynd rhagddo ger yr Hen Bont yn Llanelwy

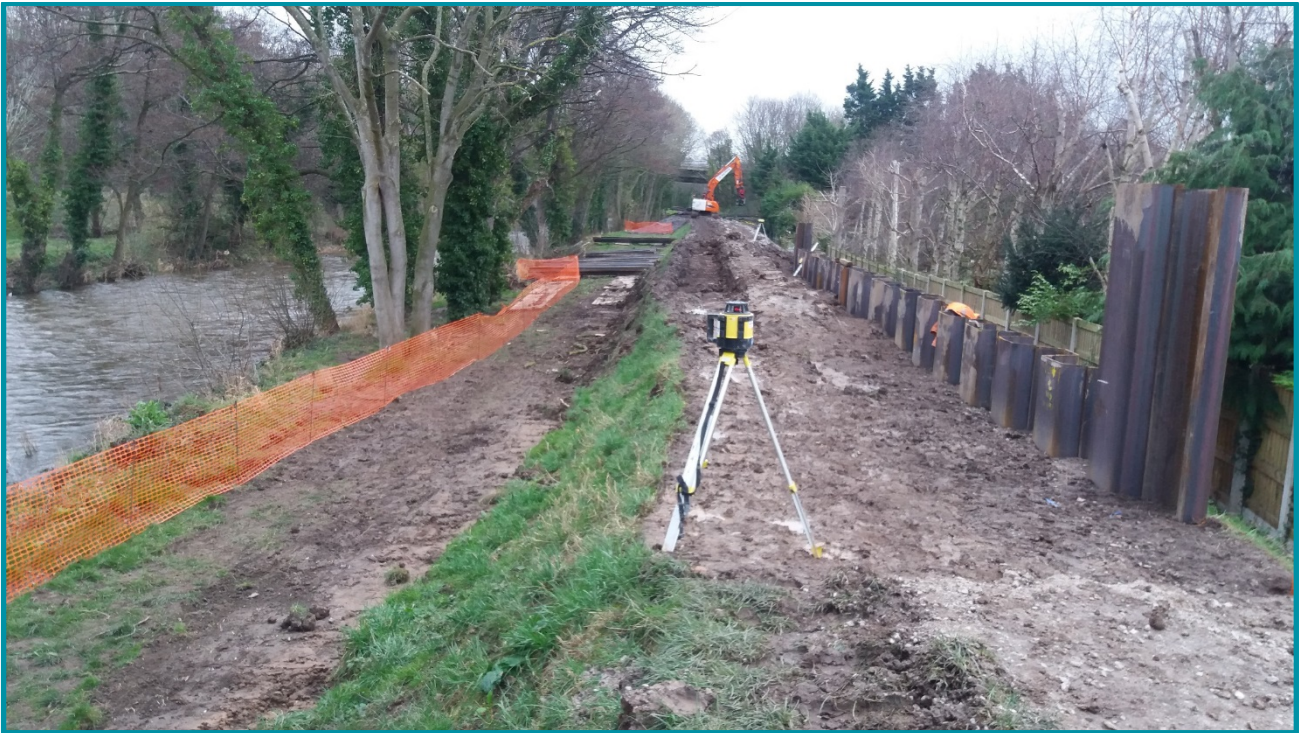
Ffigur 11 – bu'n rhaid gwaredu nifer o goed ar hyd y coridor afon er mwyn i beiriannau ddod i mewn i ddechrau'r gwaith i godi'r amddiffynfeydd presennol

Yr effaith negyddol allweddol o ganlyniad i'r Cynllun fu colli coed ar hyd coridor yr afon er mwyn adeiladu'r Cynllun. Gwaredwyd tua 80-90 o goed ond plannwyd rhagor o goed newydd i wneud iawn am y golled.
